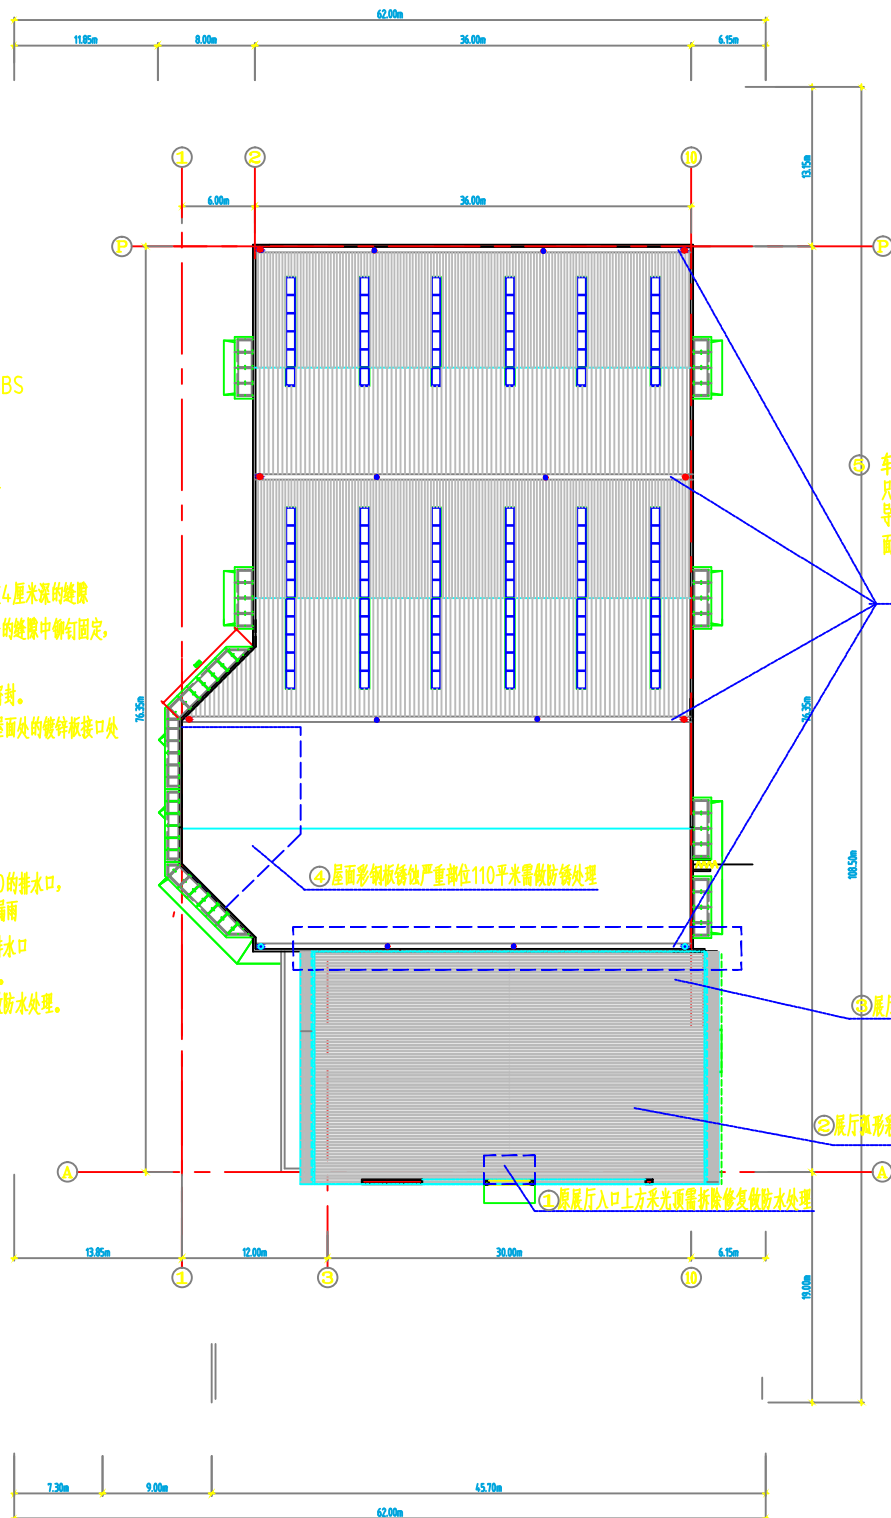
① 原展厅入口上方采光顶需拆除修复做防水处理

② 展厅弧形彩钢瓦屋面固定螺丝锈蚀导致漏雨

③ 展厅结构与车间结构连接处漏雨

④ 屋面彩钢瓦锈蚀严重部位110平米需做防锈处理

⑤ 车间屋面四条天沟由于原设计缺陷只有两端有直径100的排水口，导致下雨时排水不畅雨水从天沟立面与彩钢瓦连接处漏雨

① 原展厅入口上方采光顶拆除修复做防水处理

1. 拆除采光顶
2. 使用与展厅屋面同材质彩钢瓦修复
3. 新安装部位与原展厅彩钢瓦接口处使用-10SBS改性卷材做防水处理

1. 将屋面所有固定彩钢瓦的螺钉帽周边清理干净
2. 使用室外专用结构胶把所有螺钉帽密封

1. 将车间外墙南立面彩钢瓦用切割机横向切一道4厘米深的缝隙
2. 使用5mm镀锌板折成Z字型将一头塞入切好的缝隙中铆钉固定，另一头搭接在展厅屋面彩钢瓦上铆钉固定。
3. 使用室外专用结构胶将塞入切缝处的镀锌板密封。
4. 使用-10SBS改性沥青卷材将平铺在展厅屋面处的镀锌板接口处做防水处理。

1. 锈蚀的彩钢瓦人工除锈再涂刷三遍防锈漆。

1. 将每条天沟的中间部位增加两个直径160的排水口
2. 使用DN160U-PVC的排水管连接至室外。
3. 每条天沟重新使用-10SBS改性沥青卷材做防水处理。
