建设单位
DEVELOPER
北京联通成功汽车销售服务有限公司

工程名称
PROJECT
大兴区双星桥成功别克4S店项目

图名
DRS TITLE
总平面图

图号
DRS NO.
建筑-03

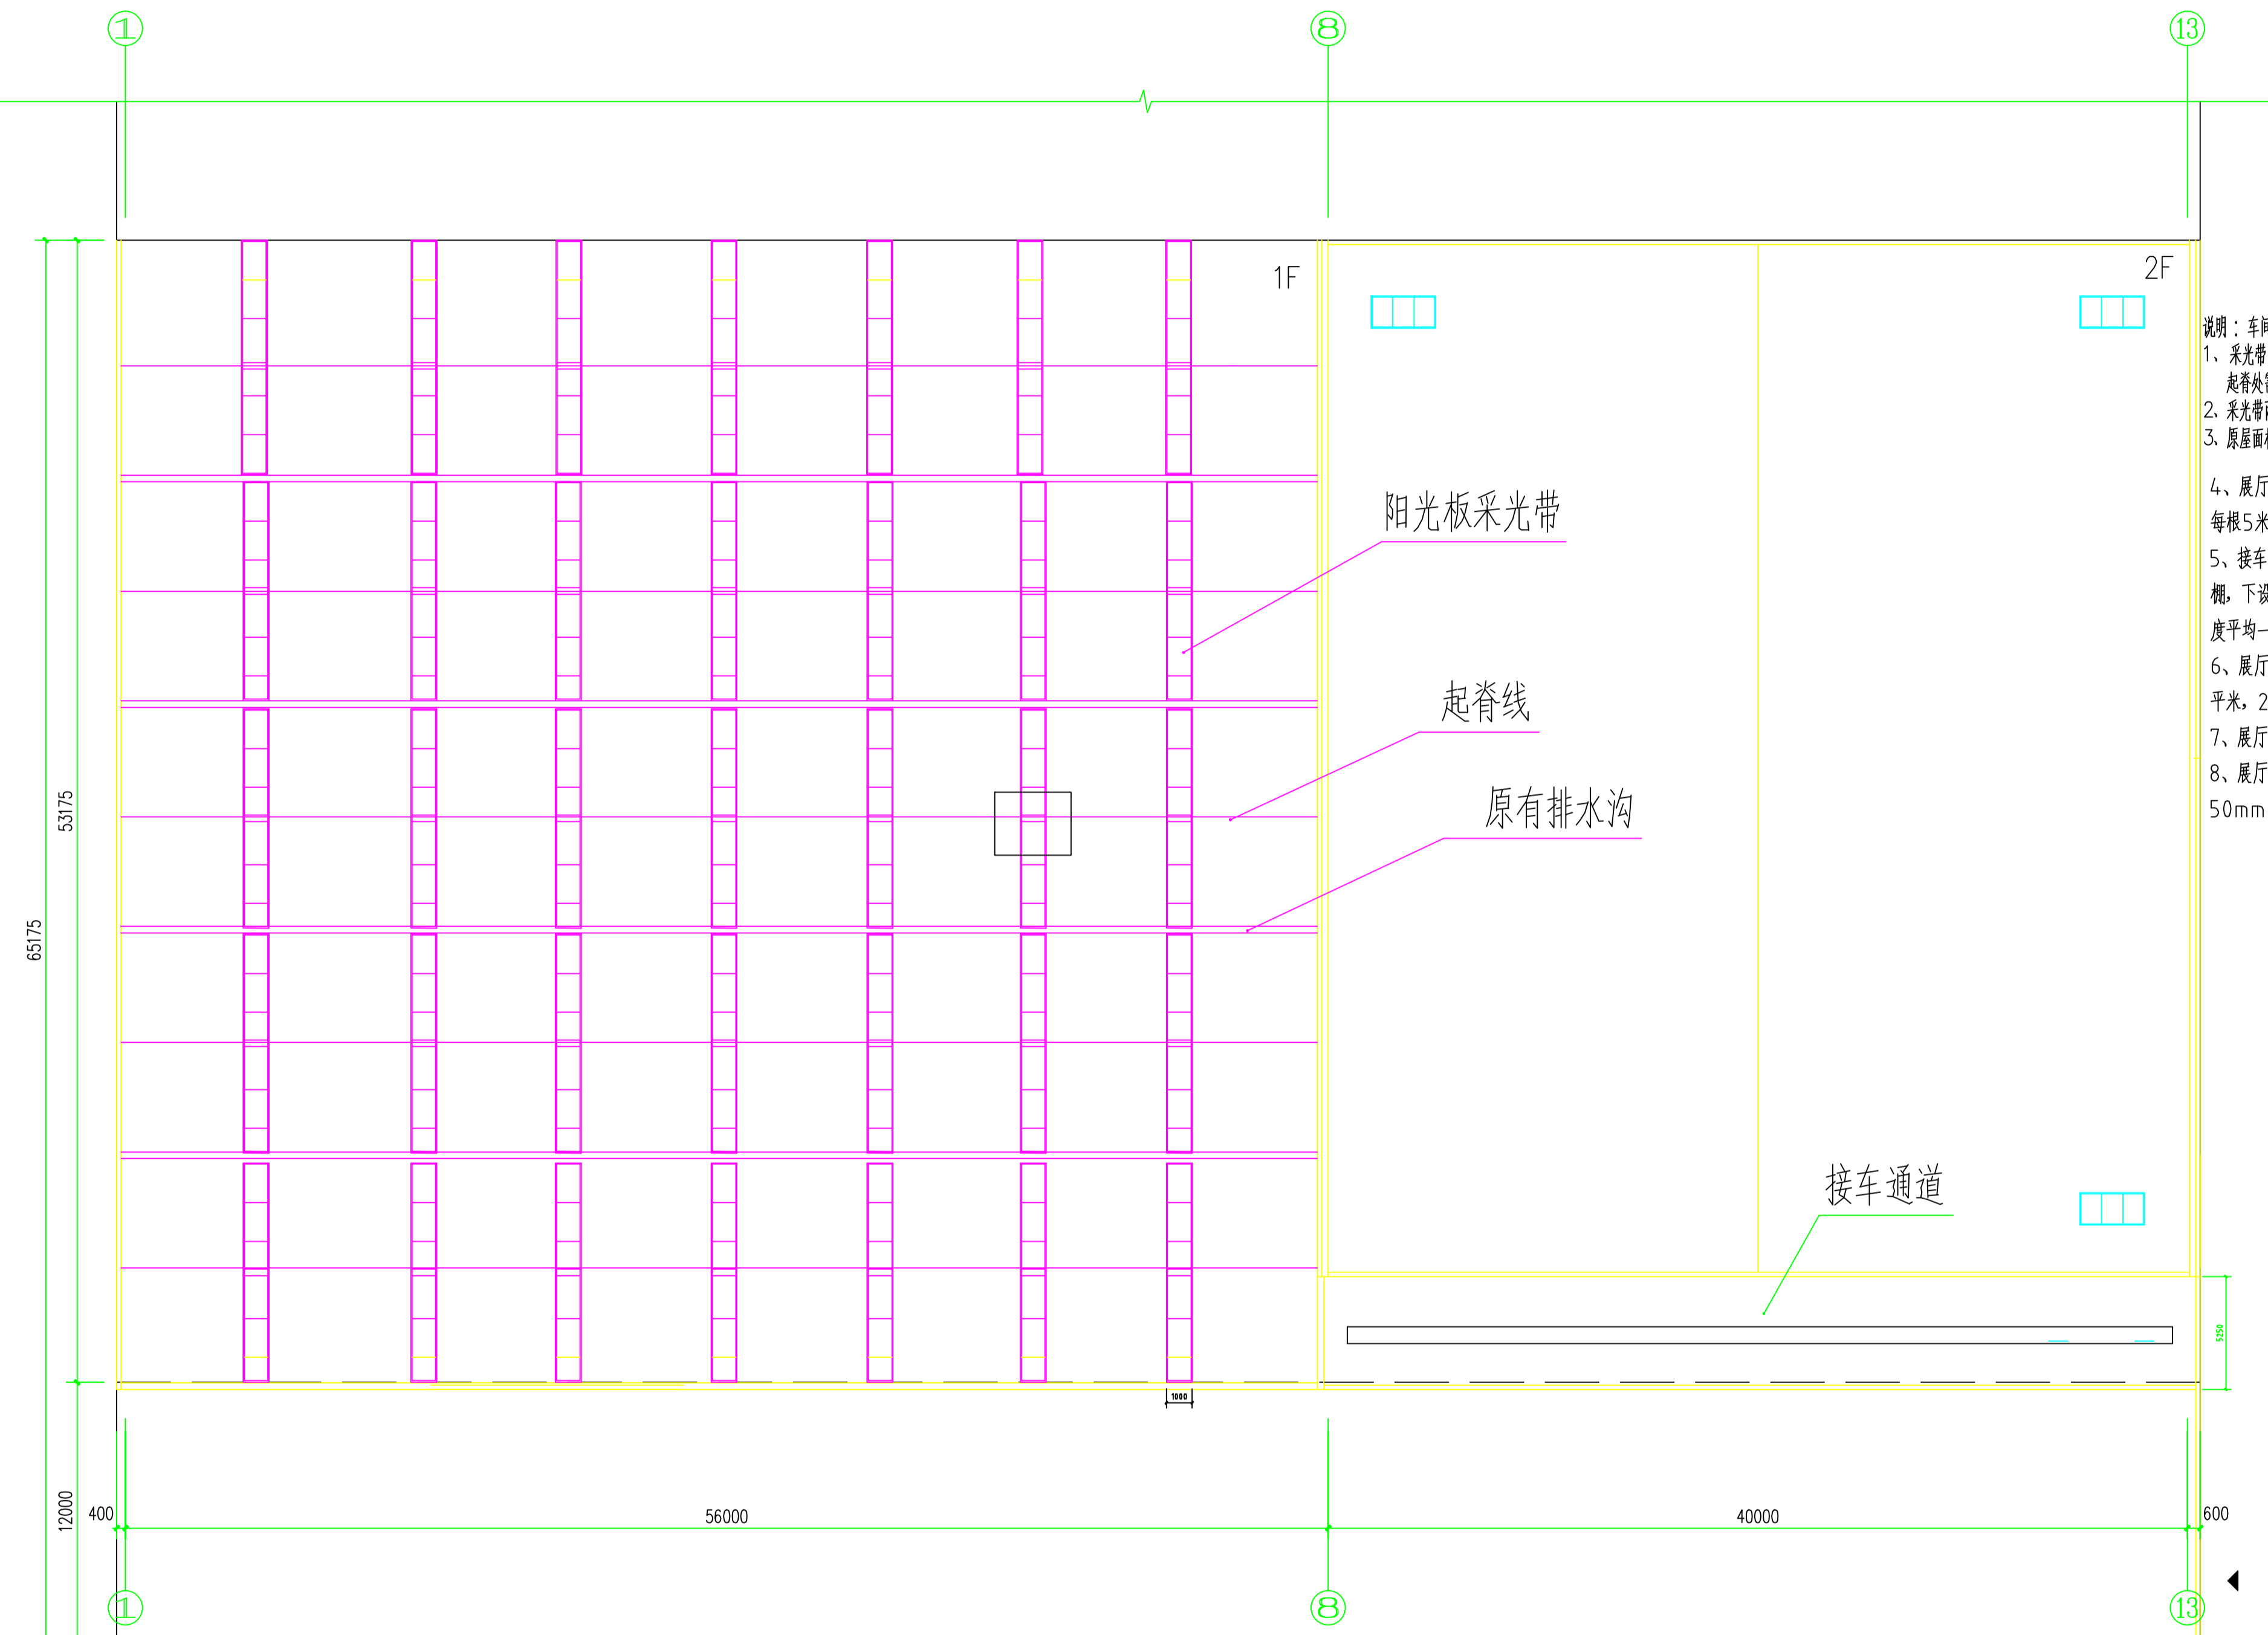
总平面图 1:200

- 说明：车间部分采光带周边漏雨需要做以下处理
- 1、采光带中间增加30mm*30mm厚3mm方钢支撑，支撑需做防锈处理，起脊处需增加35个，1.5*1.5米的0.5毫米厚的镀锌铁板，铆钉固定封闭。
 - 2、采光带两侧分别做40cm宽的SBS改性卷材防水，技术参数：-10度；采光带排水沟端部采用堵头材料封堵。
 - 3、原屋面板下端脚排水沟处，有25块板需要铆钉固定加固，每块不少于3个铆钉；
 - 4、展厅屋面排水不畅，需要增加三根直径160的PVC排水管，每根5米；
 - 5、接车雨棚位置需要增加210m²的阳光板作为接车雨棚防护棚，下设50mm*50mm的不锈钢方管支撑，间距见示意图，高度平均一米；与墙体可靠连接，衔接处做好防水处理；
 - 6、展厅东侧有7处窗口位置需要SBS改性沥青卷材修补，每处2平米，2*7=14平方米
 - 7、展厅东北角墙皮脱落，原墙皮铲除干净，抹水泥砂浆6平米
 - 8、展厅与车间高差衔接处增加圆管爬梯一个，2米高，采用直径50mm的镀锌管。
