现状在项房屋平面图

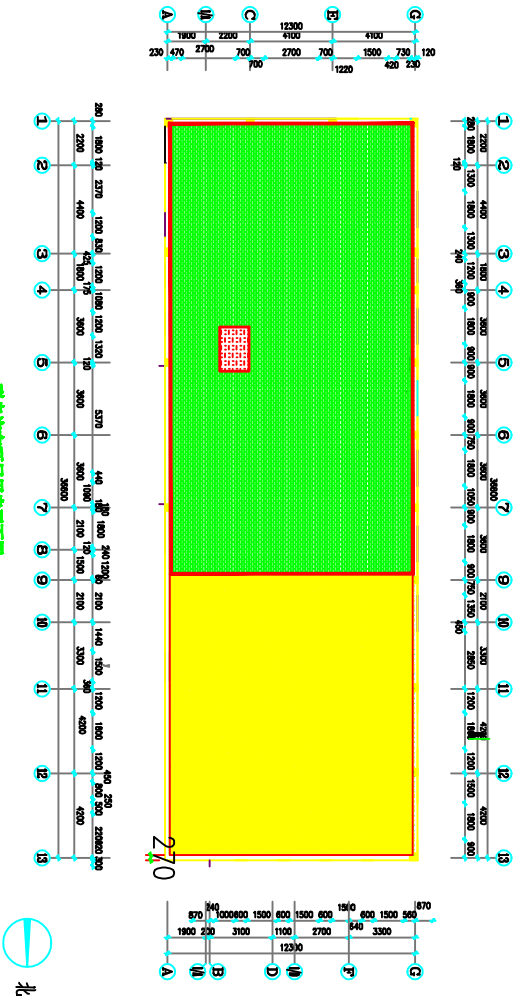
蓝色区域为漏水屋面，屋面面层施面板转做为隔热层，由于年久失修，导致隔热层一下的防水卷材损坏严重，需先拆除屋面盖板隔热层，清理基层，局部加强处理，加铺4mm厚的防水卷材，面积为15.5*17.45=270m2。

红色部位为屋面集水箱，年久不用，进行拆除。

黄色屋面为工具房混凝土一层屋面，对零星部位的卷材进行维修，约10平米。
